## Venezia – San Marco

*Obiettivi specifici:* ridurre la frequenza degli allagamenti; contrastare il dissesto delle rive; proteggere dal moto ondoso.

*Interventi principali:* Contrastare l'allagamento: per sormonto rialzando il molo sul bacino e la pavimentazione retrostante; per risalita dai tombini e per filtrazione isolando l'antica rete dei cunicoli sotterranei dall'acqua che risale dai rii che circondano l'insula. Predisposizione di un nuovo sistema di raccolta e collettamento delle acque piovane.

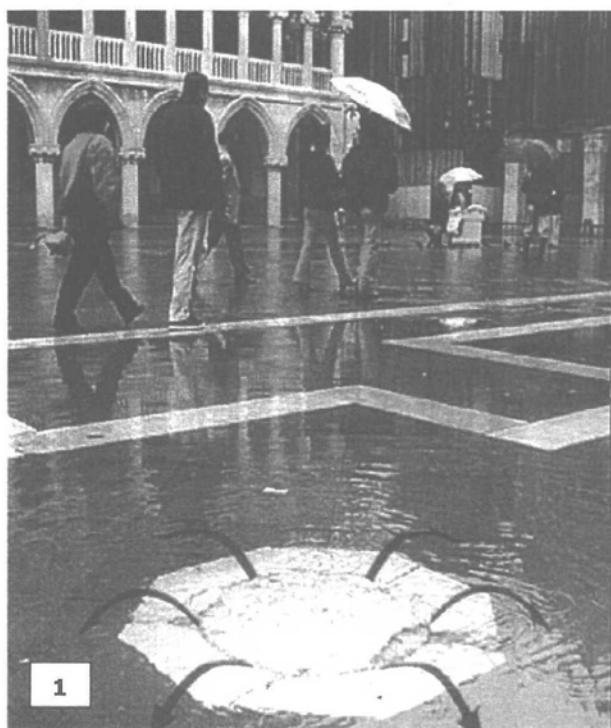
Piazza San Marco: modalità di allagamento, 1 per rigurgito dei tombini; 2 per filtrazione dal sottosuolo; 3 per sormonto della riva.

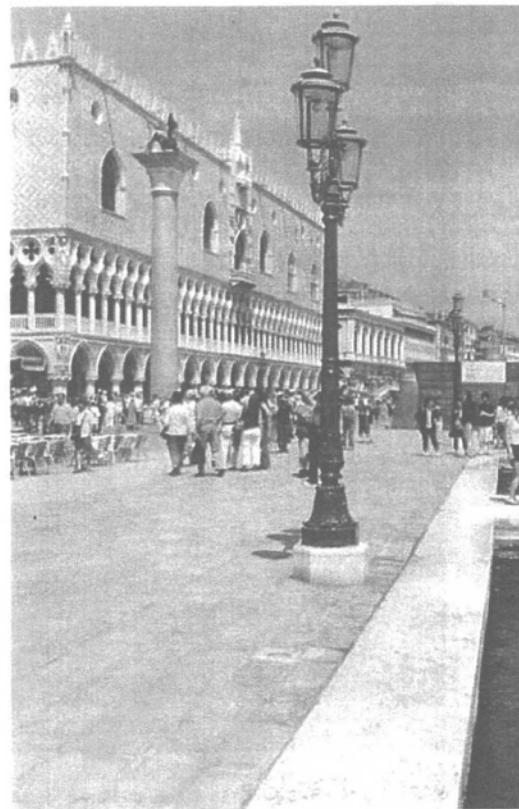
Difesa Insula di San Marco Vista del molo a lavori ultimati.

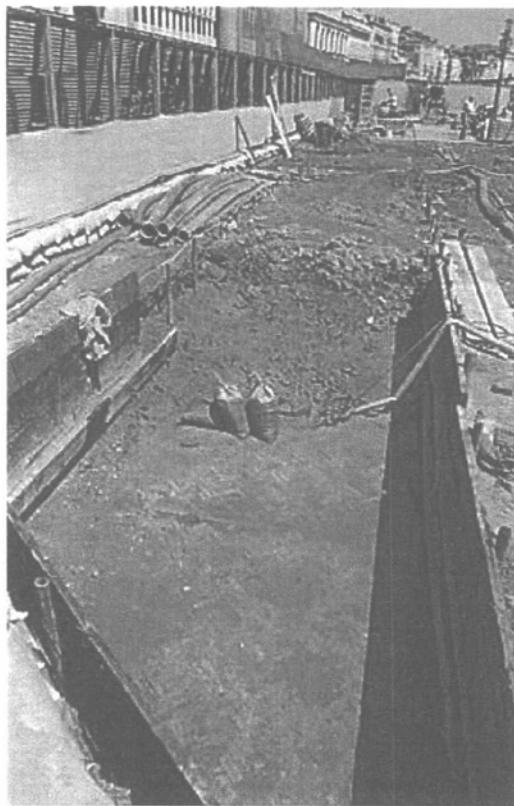
Difesa Insula San Marco 1° stralcio. Ritrovamento di antiche pavimentazioni durante i lavori.

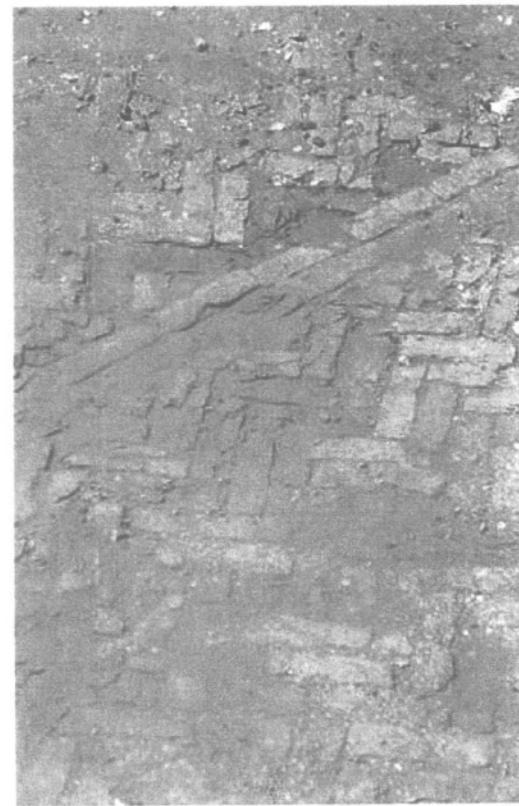
Difesa Insula di San Marco 1° stralcio. Particolare della pavimentazione ritrovata.

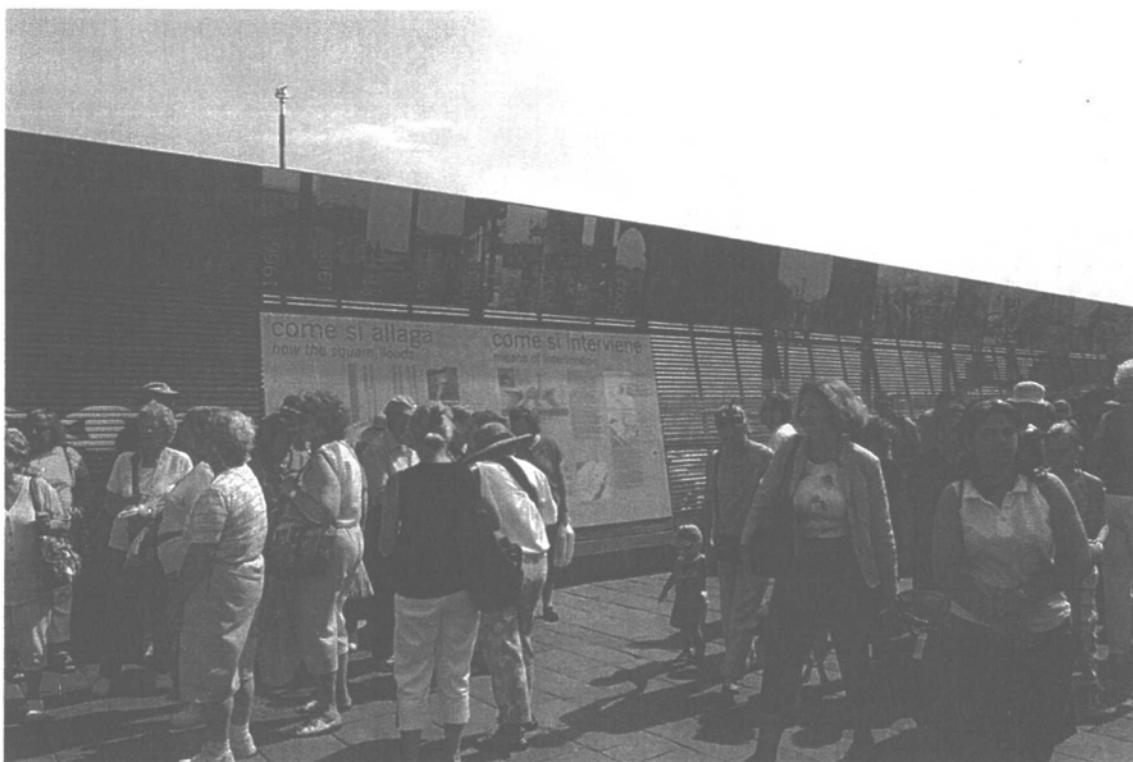
Difesa Insula S. Marco 1° stralcio. L'area di cantiere e l'allestimento della recinzione con pannelli descrittivi degli obiettivi dei lavori e delle modalità esecutive.

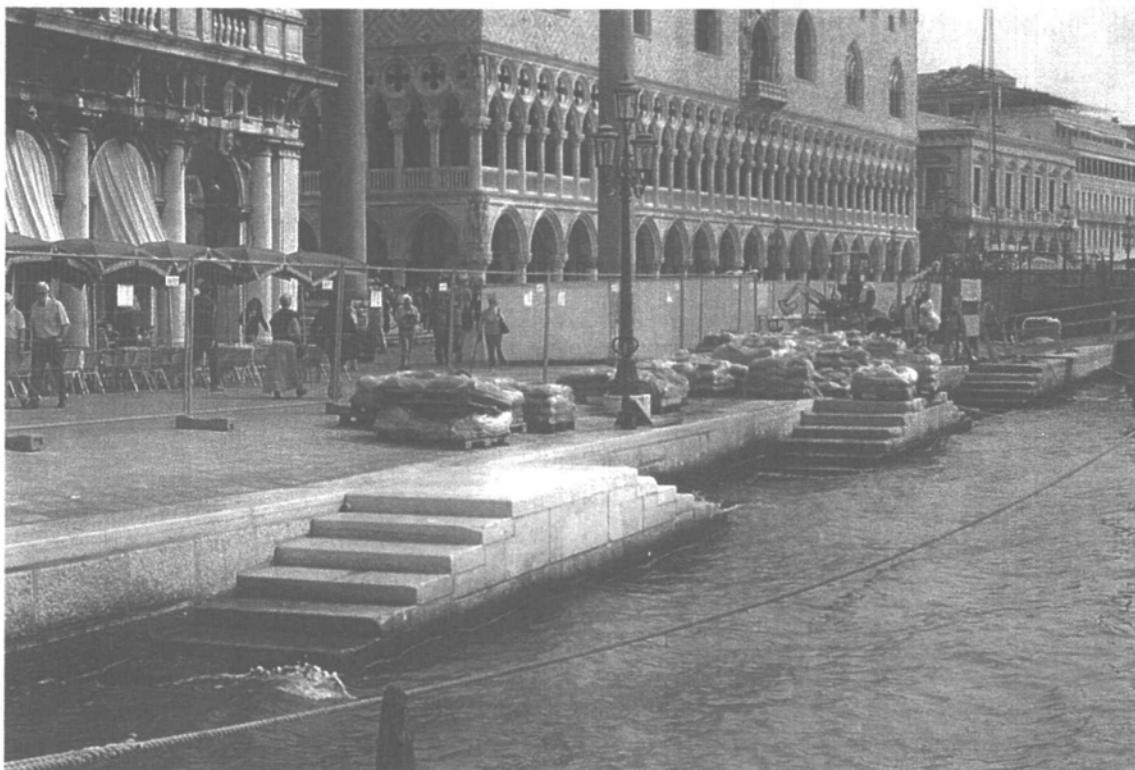
Difesa Insula S. Marco 1° stralcio. Vista del molo durante i lavori.
