*RECUPERO
MORFOLOGICO*

Metodi di intervento per rinforzo/ricostruzione delle barene

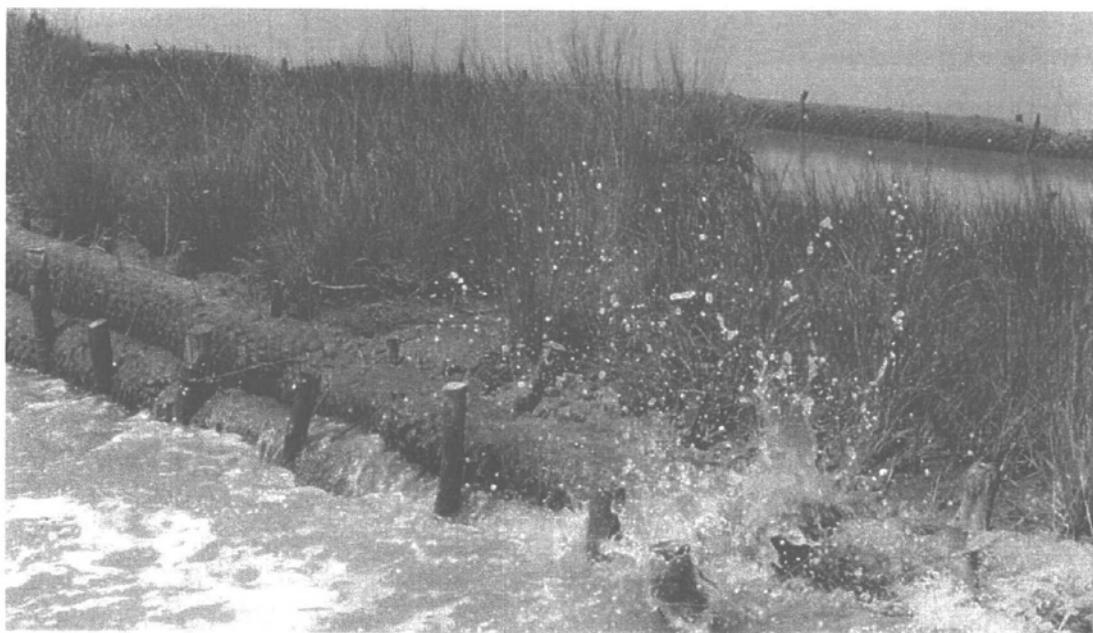
Protezione barene mediante buzzoni.

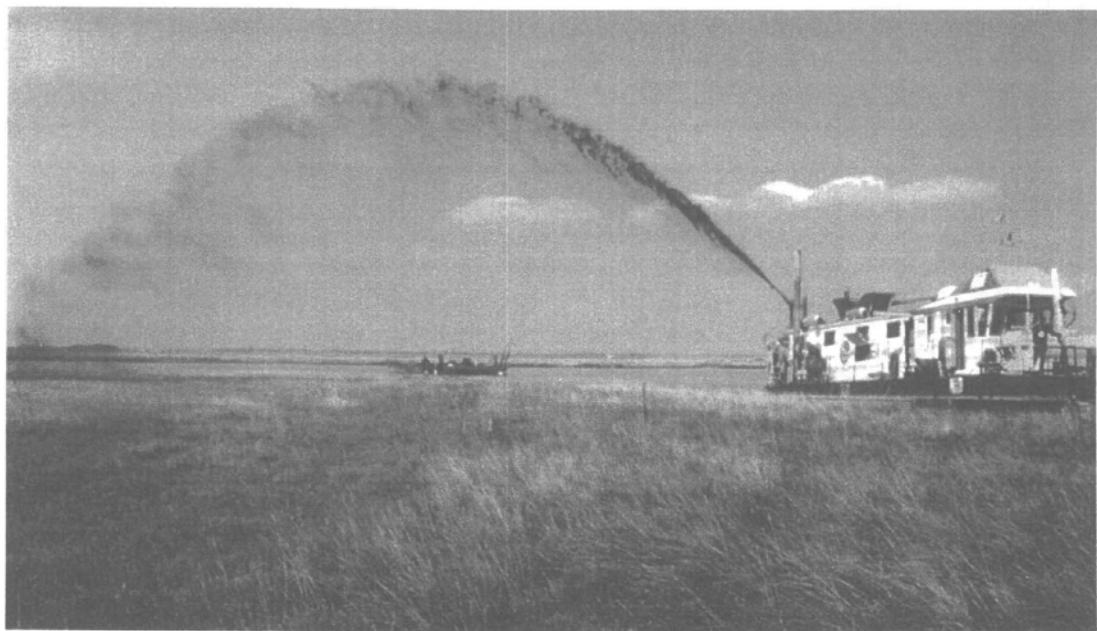
Protezione barene mediante ripasimento.
